## Ökologische Baubetreuung

Im Rahmen von diversen Schachtarbeiten zur Verlegung von Stromkabeln im Wurzelbereich von Straßenbäumen der envia Mitteldeutsche Energie AG erfolgte die Begutachtung von Bäumen u. a. Gehölzen.

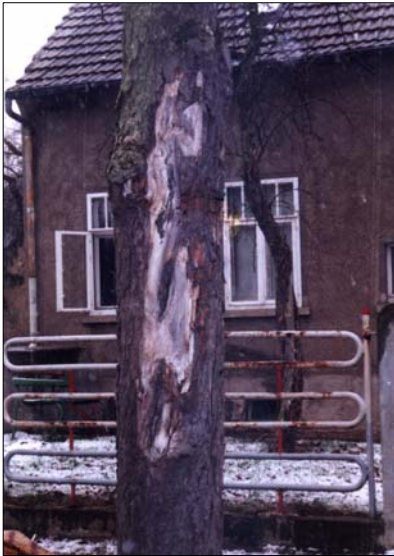
Erhebliche Schädigungen im Stammbereich mit einhergehender Stammfäule und Holzwurmbefall. Es waren deutliche Abweichungen vom Holzvollklang (Hohlklang) zu vermerken, so dass unter gegebenen Umständen von einer Gefährdung der Verkehrssicherheit ausgegangen werden muss.

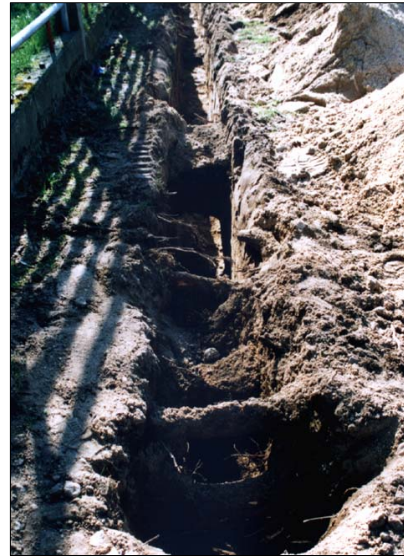
Zwei Starkwurzeln im Grabenbereich. Dieser wurde vor Beginn der Bauarbeiten wegen mangelnder Standsicherheit gefällt. Entsprechende Ersatzpflanzungen werden von der Stadt Bad-Düben veranlasst.

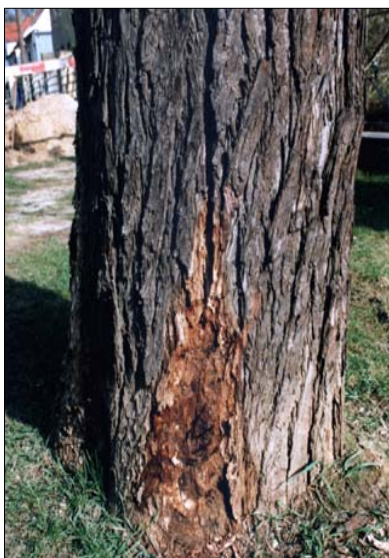
Ca. 4 m lange Stammleiste, Austritt von Fäule am Stammfuß, Vitalitätszustand bedenklich

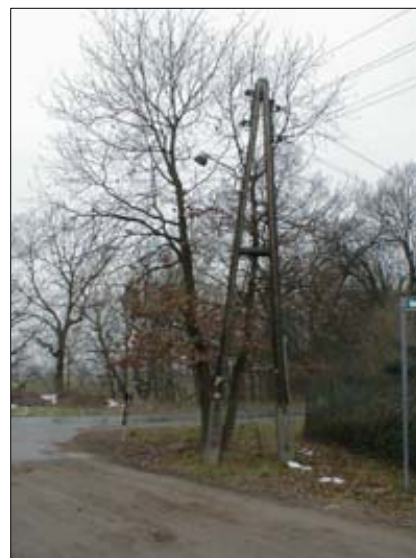
Junge Stiel-Eiche mit einseitig ausgebildeter Krone, beeinträchtigtes Wachstum durch Stromleitung und straßennahe Lage

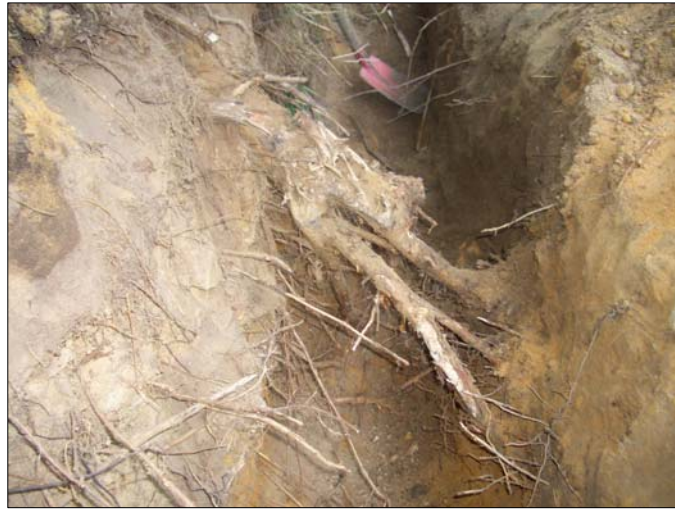
verletzte Stark- und Grobwurzeln an einer Eiche

Das Erdreich wurde mit Handschaufeln ober- und unterhalb der Wurzeln entfernt. Die verletzten Wurzelteile wurden sofort vorsichtig geglättet und mit einem fungizidverstärkten Wundverschlussmittel (Wundbalsam Tervanol F) behandelt.

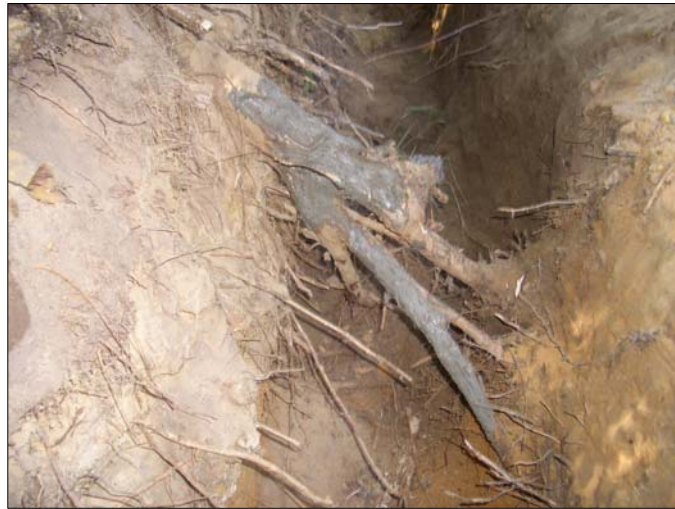
behandelte Stark- und Grobwurzeln im Schachtgraben einer Eiche

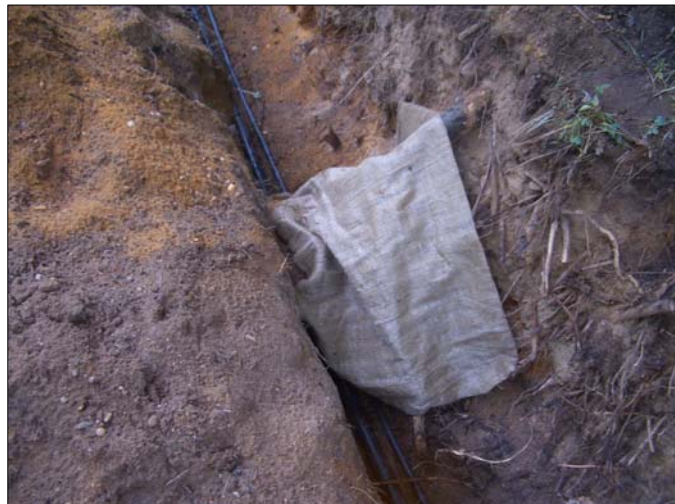
Abdeckung der freigelegten Wurzeln mit einem Leinensack

Um Hitze- und Trockenschäden zu vermeiden, wurden die Wurzeln bis zur Verfüllung des Schachtgrabens mit einem atmungsaktiven Leinensack abgedeckt, Das Stromkabel wurde unter den Wurzeln durchgeschoben.

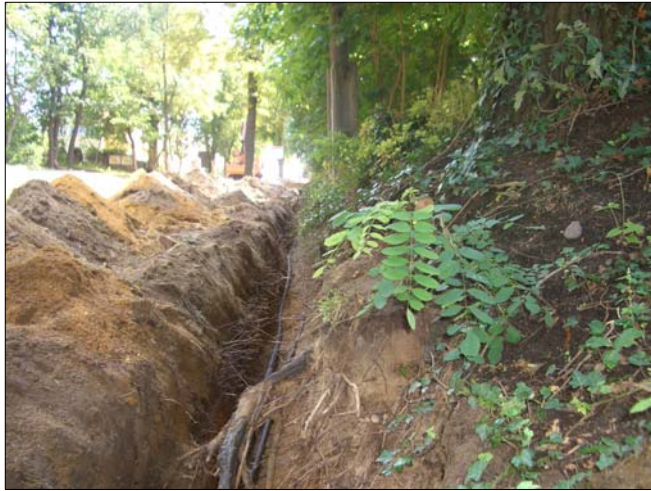
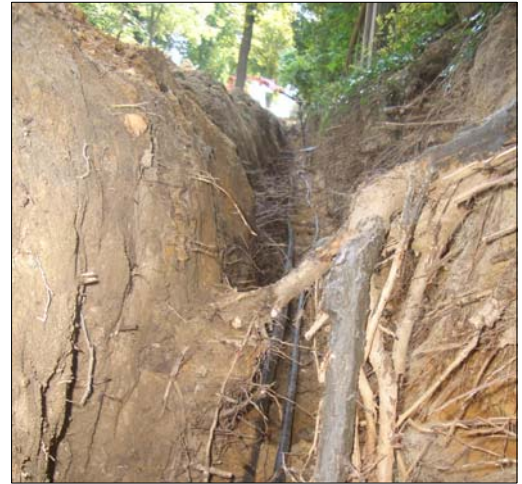
Kabelverlegung im Wurzelbereich einer Eiche

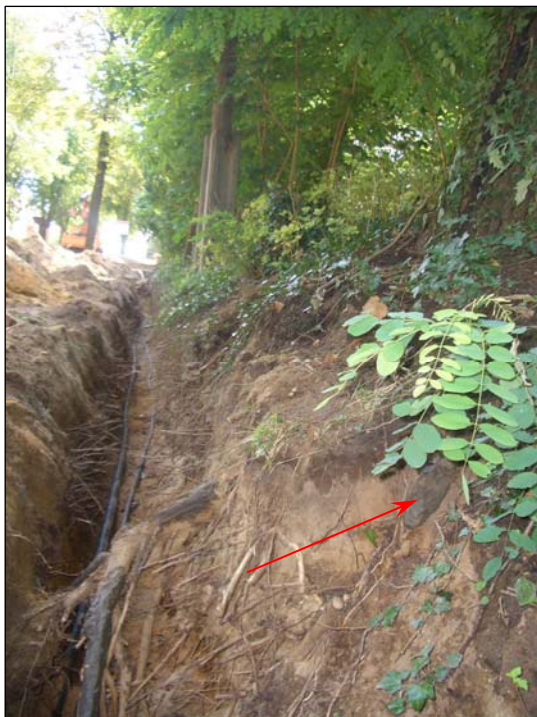
abgesägte und behandelte Starkwurzel im Böschungsbereich

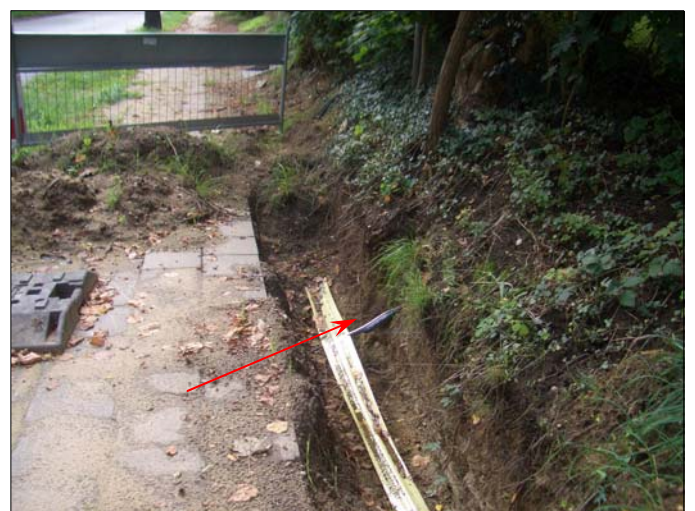
Hausanschlusskabel neben einem Baum entlang der alten Stromtrasse

Das Hausanschlusskabel zum Haus wurde, wie geplant, von der Eiche weggeführt und mittels Druckluft Wurzel schonend durch das Erdreich gestoßen.

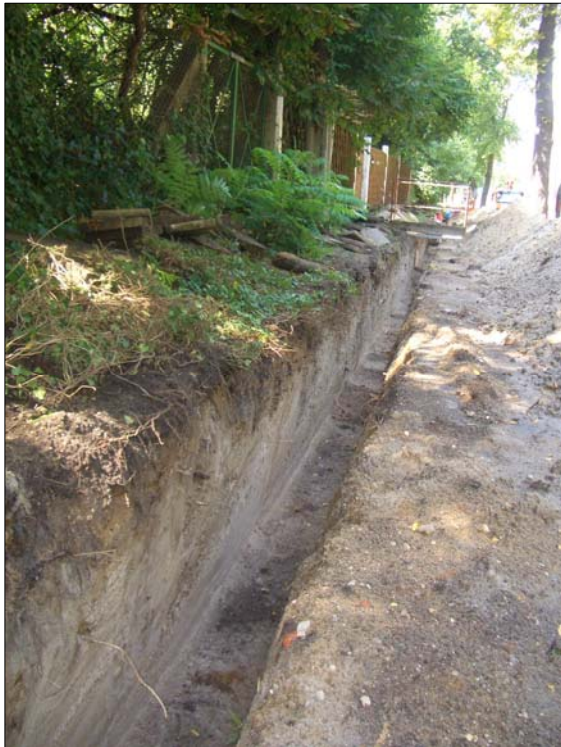
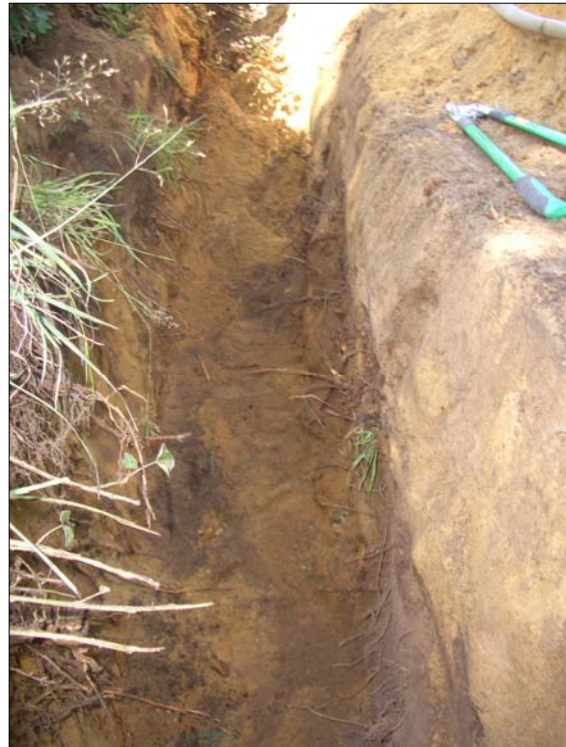
Kabelschachtabschnitte ohne bedeutsame Baumwurzeln

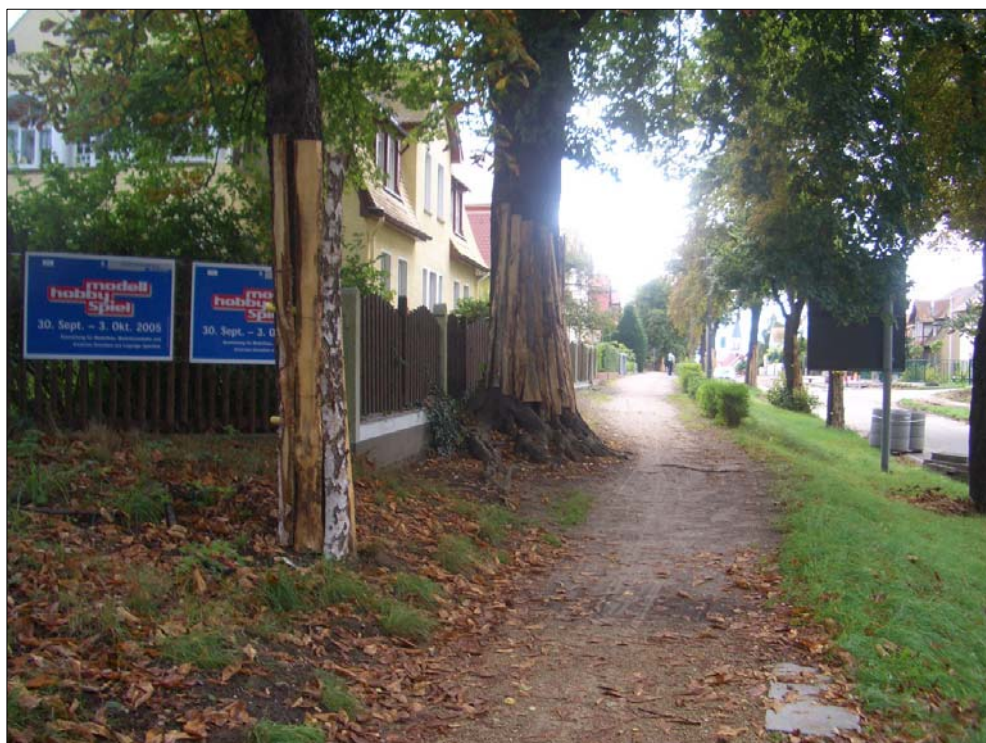
Gehölzschutz mit Bretterummantelung
